## Rapport

### **B-undersøkelse ved utslippspunkt til 13333 Husby**

Rapportnr.: MR-12178-0001B

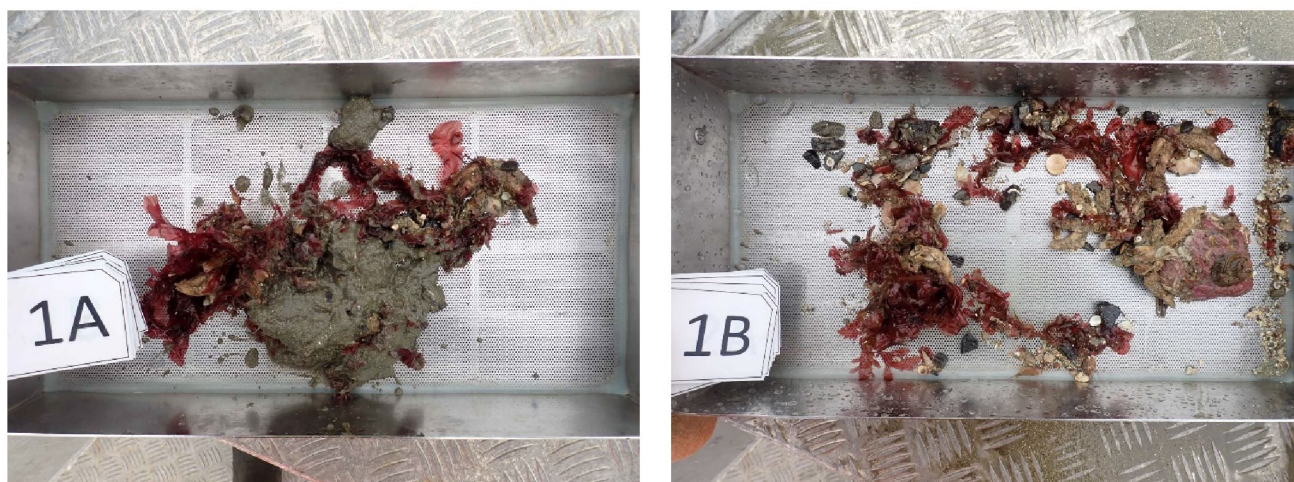
Ved prøvestasjon 1 ble det gjort tre forsøk, hvor første hugg resulterte i ulukket grabb og andre hugg hadde stein i grabbmunnen. Ved tredje forsøk ble det fra 21 meter hentet opp < ½ grabb med sand, noe tare og rørrester fra rørbyggende børstemark (Figur 8). Sedimentet hadde myk konsistens med et tynt lag organisk materiale i overflaten, men ingen lukt eller misfarging. Det ble målt en pH på 7,47 og et redokspotensiale på 294,5 mV. Det ble observert ca. 15 børstemark av ulike arter, samt skjellrester. Stasjonen fikk tilstand 1 – «Meget god».

Figur 8. Bilde av sedimentet tatt opp ved prøvepunkt 1. A representerer sediment før vask/siling og B representerer vasket/silt prøve.

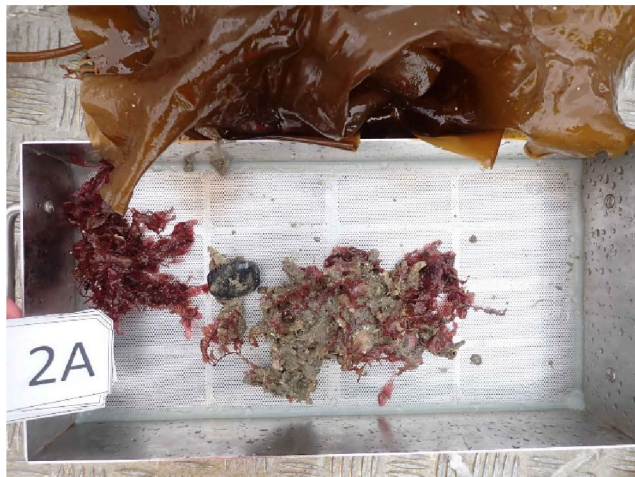
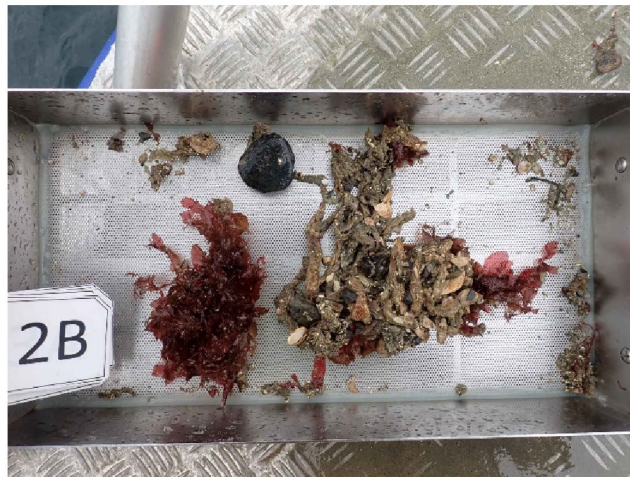
Det ble gjort to forsøk ved prøvepunkt 2, hvor første forsøk ikke hadde fullstendig lukket grabb grunnet store mengder tare. Ved andre forsøk ble det fra 23 meter tatt opp små mengder sand, alger og rørrester fra rørbyggende børstemark (Figur 9). Det var ikke tilstrekkelig sediment for måling av pH og redokspotensiale. Det ble observert ca. 15 børstemark av ulike arter, blant annet posemark og en grønn bladrygg, samt en trollhummer og to eremittkrepser. Stasjonen fikk tilstand 1 – «Meget god».

Figur 9. Bilde av sedimentet tatt opp ved prøvepunkt 2. A representerer sediment før vask/siling og B representerer vasket/silt prøve.

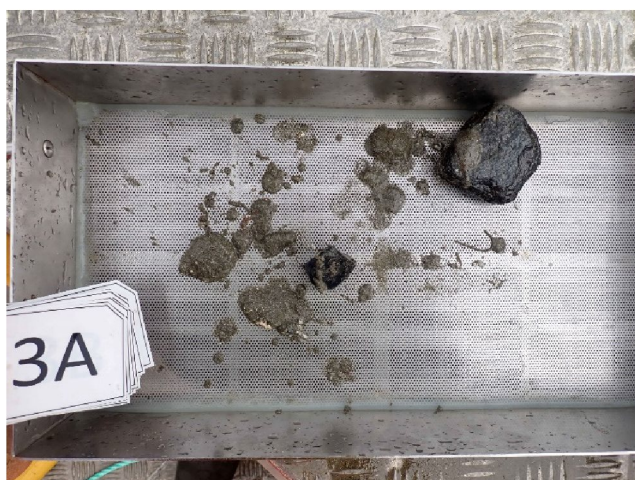
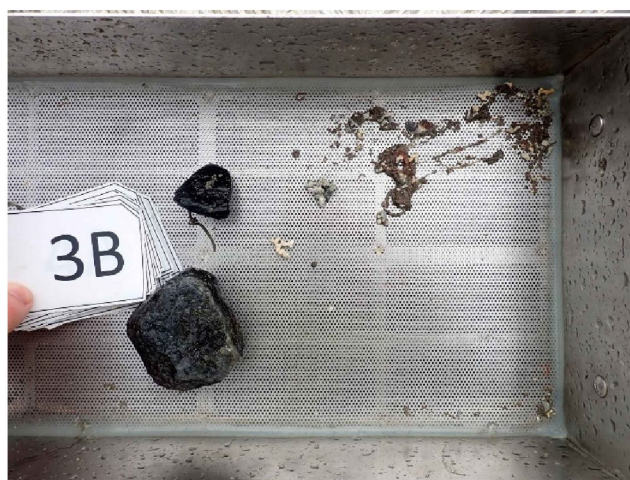
Ved prøvepunkt 3 ble det etter to forsøk hentet opp litt sand og stein fra steinbunn på 21 meters dyp (Figur 10). Det var ikke tilstrekkelig sediment for måling av pH og redokspotensiale. Det ble observert omtrent 15 børstemark, samt noen korallrester i prøven. Stasjonen fikk tilstand 1 – «Meget god».

Figur 10. Bilder av sedimentet tatt opp ved prøvepunkt 3. A representerer sediment før vask/siling og B representerer vasket/silt prøve.

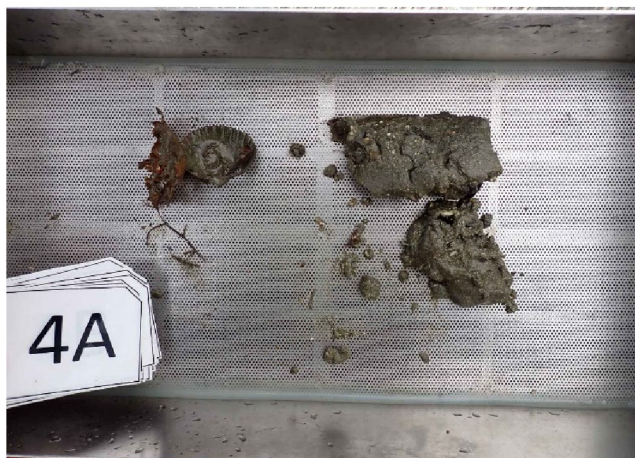
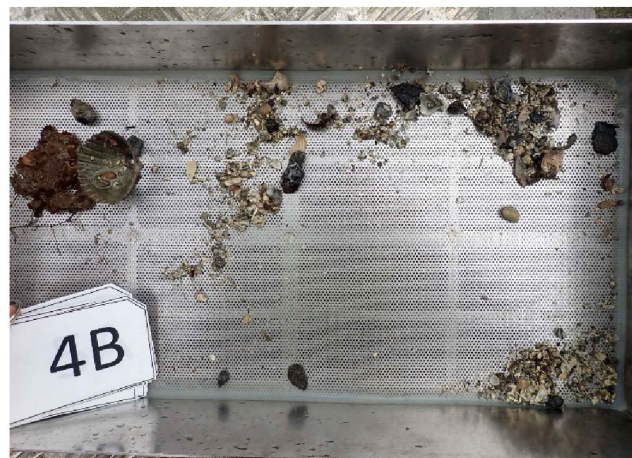
Prøven fra prøvestasjon 4 ble hentet opp fra 14 meters dyp og bestod av sand og litt grus (Figur 11). Sedimentet hadde fast konsistens og ingen lukt eller misfarging. Det ble målt en pH på 7,65 og et redokspotensiale på 305,5 mV i prøven. Det ble observert ca. 12 børstemark av ulike arter, samt en eremittkreps, to skallus og skjellrester. Stasjonen fikk tilstand 1 – «Meget god».

Figur 11. Bilde av sedimentet tatt opp ved prøvepunkt 4. A representerer sediment før vask/siling og B representerer vasket/silt prøve.

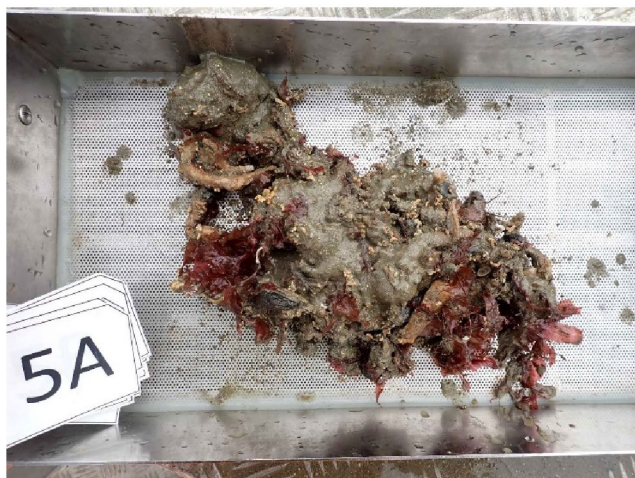
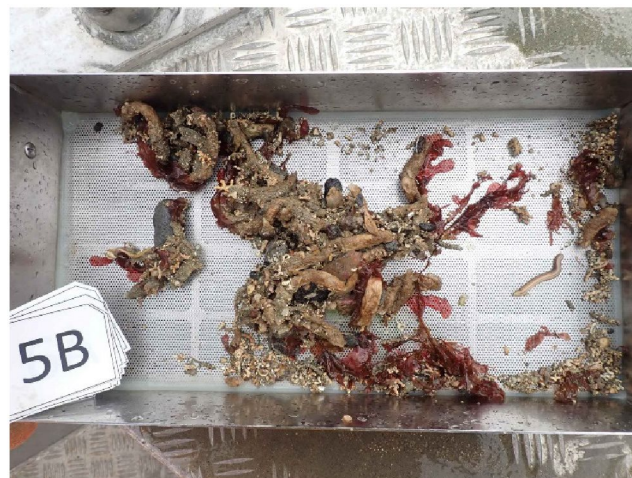
Fra prøvestasjon 5 ble det fra 23 meters dyp tatt opp små mengder sand, alger, korallrester og rørrester fra rørbyggende børstemark (Figur 12). Det var ikke tilstrekkelig sediment for måling av pH og redokspotensiale. Sedimentet hadde myk konsistens med et tynt lag organisk materiale i overflaten, men ingen lukt eller misfarging. Det ble observert ca. 25 børstemark av ulike arter i prøven. Stasjonen fikk tilstand 1 – «Meget god».

Figur 12. Bilde av sedimentet tatt opp ved prøvepunkt 5. A representerer sediment før vask/siling og B representerer vasket/silt prøve.

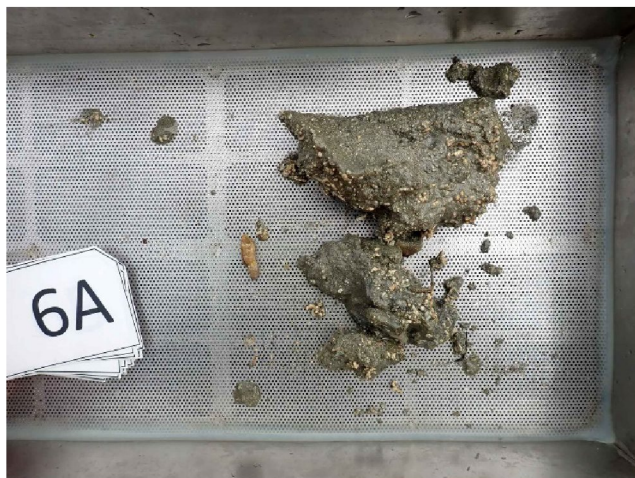
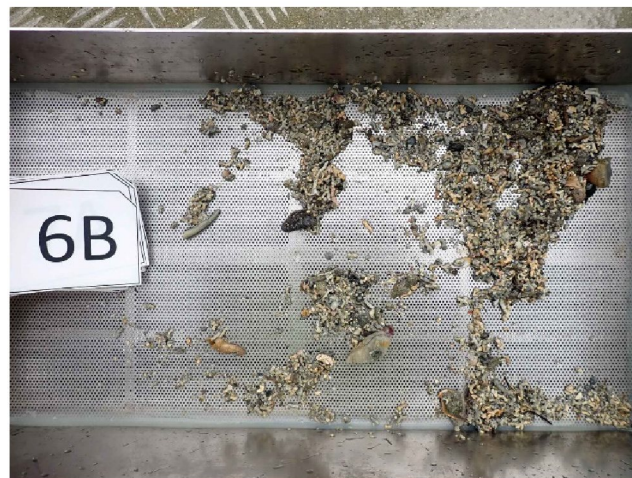
Prøven fra prøvestasjon 6 ble hentet opp en prøve fra 17 meters dyp som bestod av litt silt, sand og korallrester (Figur 13). Sedimentet hadde myk konsistens, men ingen misfarging eller lukt. Det ble målt en pH på 7,66 og et redokspotensiale på 280,4 mV i prøven. Det ble observert rundt 15 børstemark, skjell- og rørrester i prøven. Stasjonen fikk tilstand 1 – «Meget god».

Figur 13. Bilde av sedimentet tatt opp ved prøvepunkt 6. A representerer sediment før vask/siling og B representerer vasket/silt prøve.

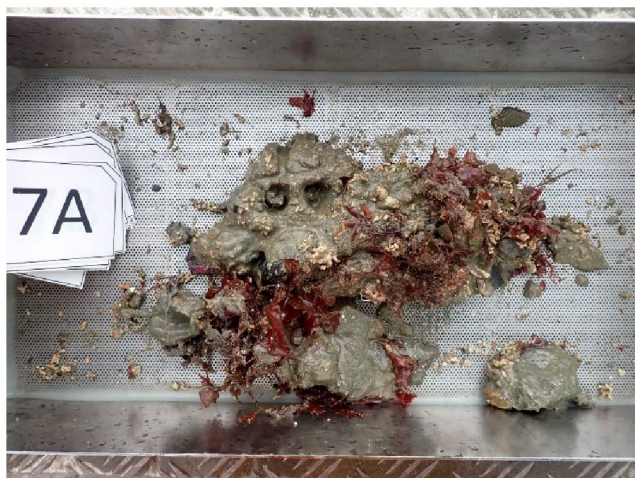
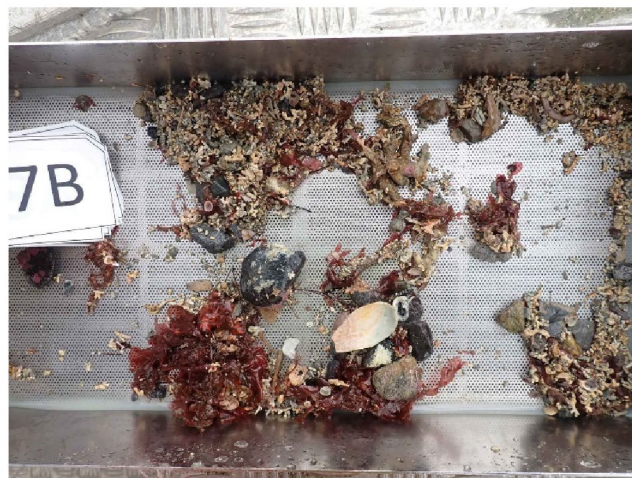
Prøven fra prøvestasjon 7 ble hentet opp fra 19 meters dyp og bestod av sand, alger, korallrester og rørrester fra rørbyggende børstemark, samt litt grus og stein (Figur 14). Sedimentet hadde myk konsistens med et tynt lag organisk materiale i overflaten, men ingen lukt eller misfarging. Det ble målt en pH på 7,57 og et redokspotensiale på 163,9 mV i prøven. Det ble observert ca. 20 børstemark av ulike arter, og skjellrester. Stasjonen fikk tilstand 1 – «Meget god».

Figur 14. Bilder av sedimentet tatt opp ved prøvepunkt 7. A representerer sediment før vask/siling og B representerer vasket/silt prøve.

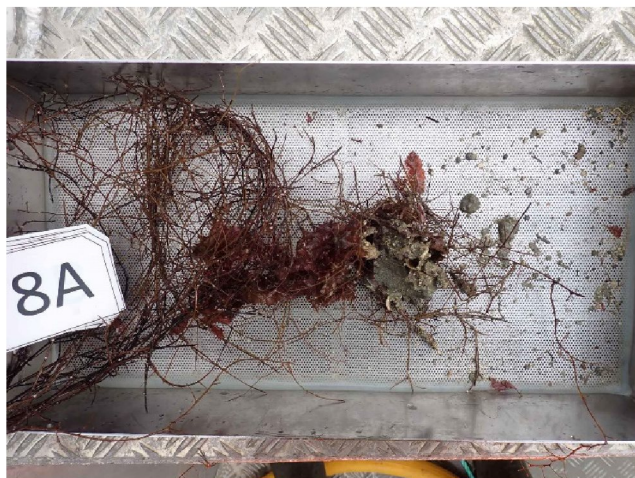
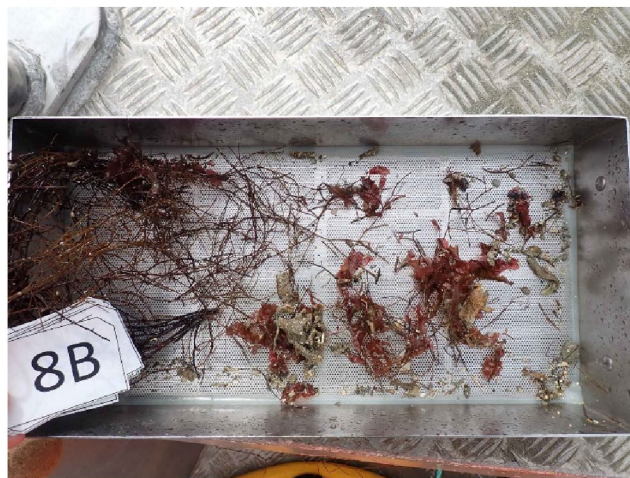
Ved første forsøk var grabben ikke fullstendig lukket grunnet alger i grabbmunnen. Ved forsøk nummer to ble det tatt opp litt sand, alger og rørrester fra rørbyggende børstemark fra 21 meters dyp (Figur 15). Det var ikke tilstrekkelig sediment for måling av pH og redokspotensiale. Det ble observert ca. 10 børstemark av ulike arter i prøven. Stasjonen fikk tilstand 1 – «Meget god».

Figur 15. Bilde av sedimentet tatt opp ved prøvepunkt 8. A representerer sediment før vask/siling og B representerer vasket/silt prøve.

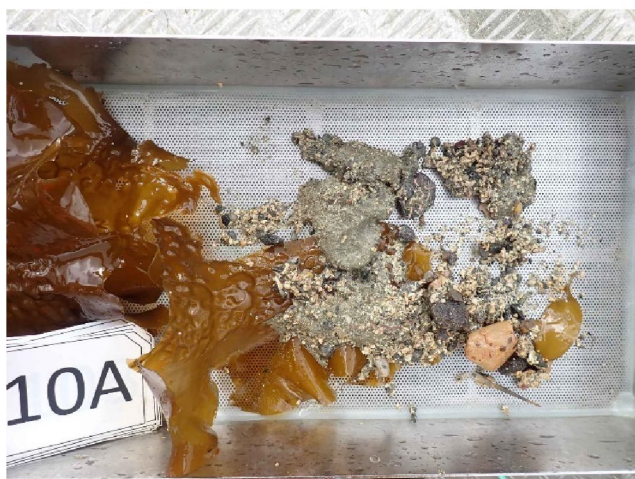
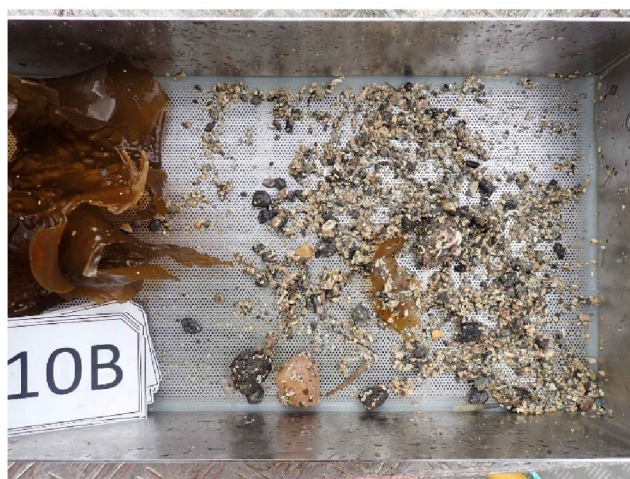
Ved prøvepunkt 10 ble det hentet opp en prøve med noe sand, tare og skjell- og korallrester (Figur 16). Sedimentet hadde myk konsistens, og ingen lukt eller misfarging. Det var ikke tilstrekkelig sediment for måling av pH og redokspotensiale. Det ble observert ca. 10 børstemark av ulike arter, samt to skjell. Stasjonen fikk tilstand 1 – «Meget god».

Figur 16. Bilde av sedimentet tatt opp ved prøvepunkt 10. A representerer sediment før vask/siling og B representerer vasket/silt prøve.
