B-undersøkelse ved Sandvika i Nesna kommune, februar 2023

Kime Akva AS

Etter Norsk Standard NS 9410: 2016

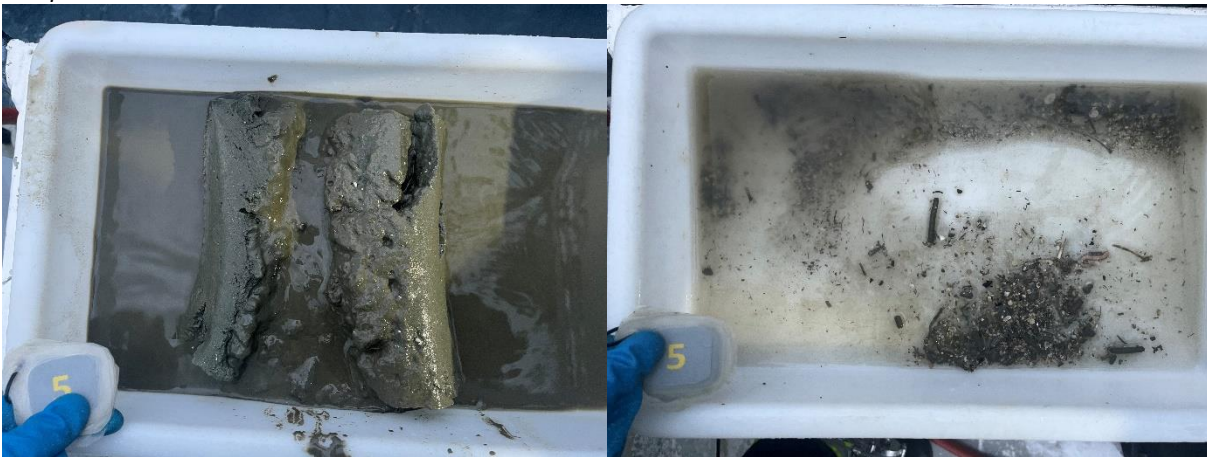
Figur 10: Bilder som viser sedimentet fra stasjon 5 før og etter siling. Sedimentet besto av silt, leire og skjellsand. Foto: Aqua Kompetanse AS.

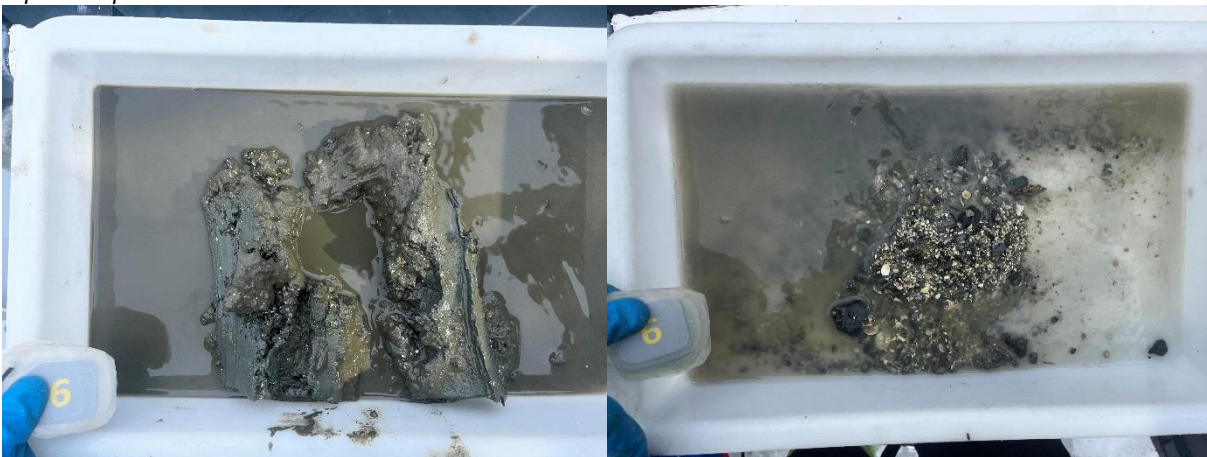
Figur 11: Bilder som viser sedimentet fra stasjon 6 før og etter siling. Sedimentet besto av silt, leire, skjellsand og grus. Foto: Aqua Kompetanse AS.

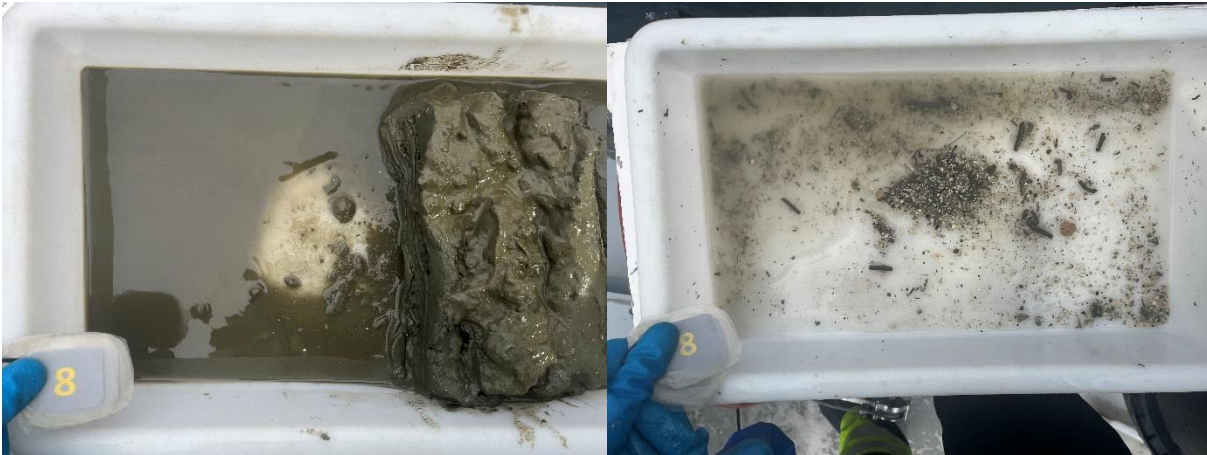
Figur 13: Bilder som viser sedimentet fra stasjon 8 før og etter siling. Sedimentet besto av silt, leire og skjellsand. Foto: Aqua Kompetanse AS.

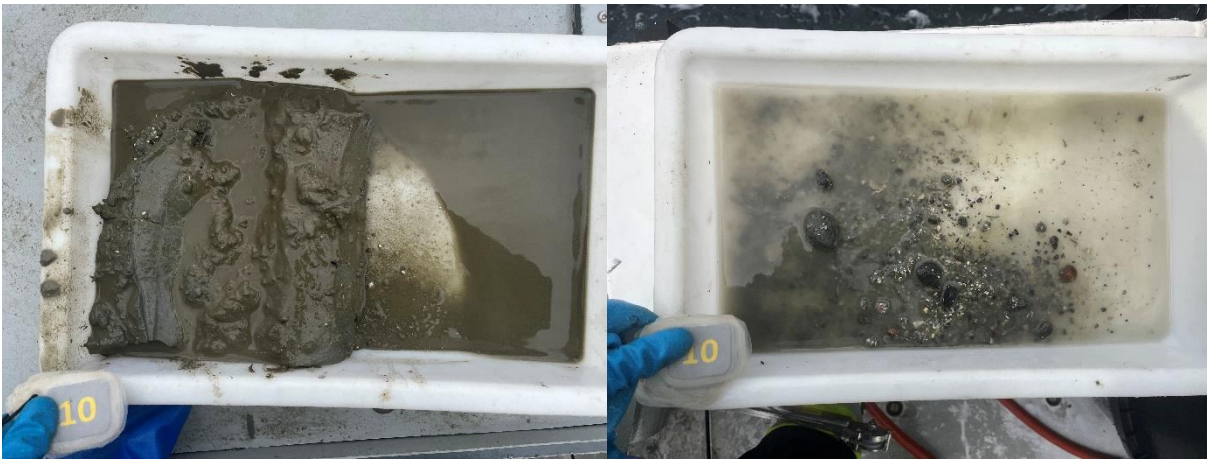
Figur 15: Bilder som viser sedimentet fra stasjon 10 før og etter siling. Sedimentet besto av silt, leire, skjellsand og grus.
Foto: Aqua Kompetanse AS.
