# **B-undersøkelse ved Båthella i Nesna kommune, januar 2023 og april 2025**

**Norcod AS**

**Etter Norsk Standard NS 9410: 2016**

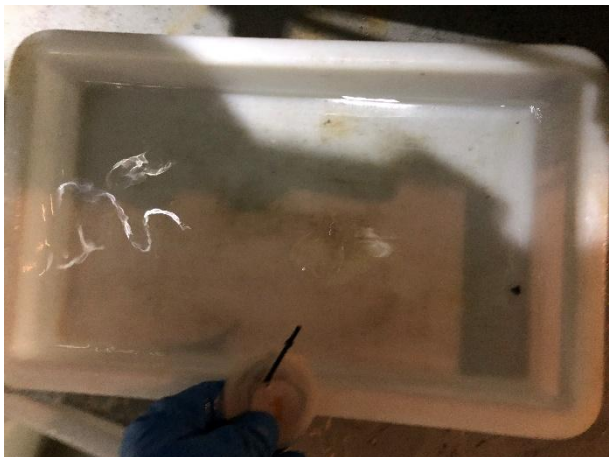
**Figur 6:** Bilde som viser prøven fra stasjon 1. Sedimentet er fraværende grunnet hardbunn. Foto: Aqua Kompetanse AS.

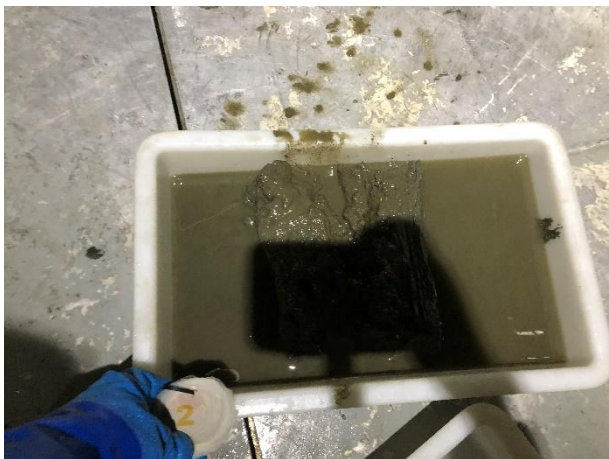
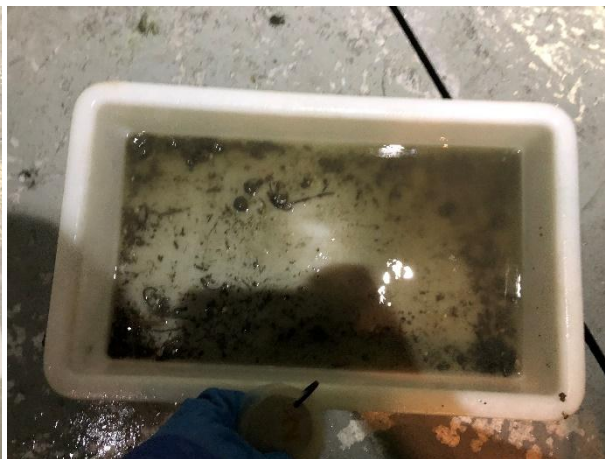
**Figur 7:** Bilder som viser sedimentet fra stasjon 2 før og etter siling. Sedimentet besto av leire og silt. Foto: Aqua Kompetanse AS.

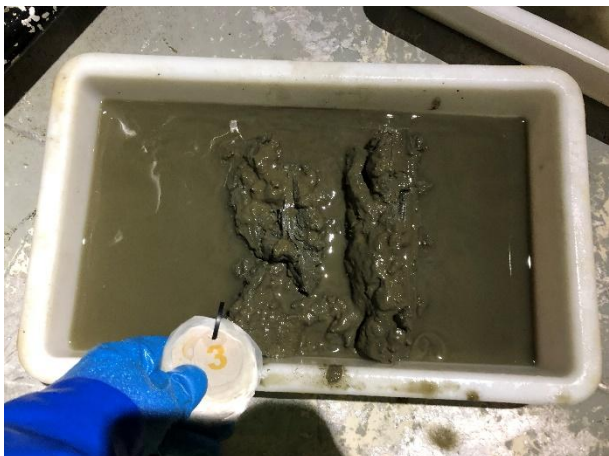
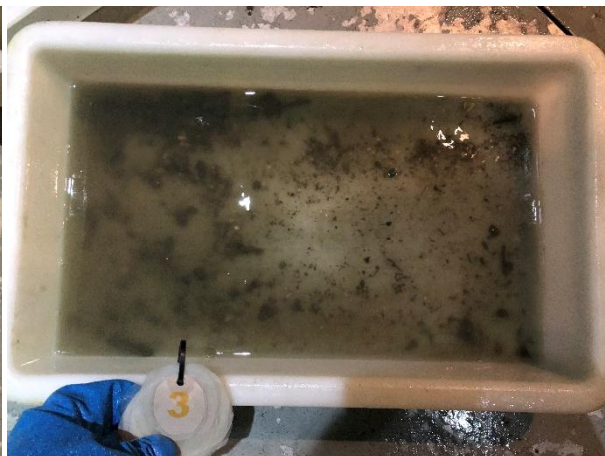
**Figur 8:** Bilder som viser sedimentet fra stasjon 3 før og etter siling. Sedimentet besto av leire og silt. Foto: Aqua Kompetanse AS.

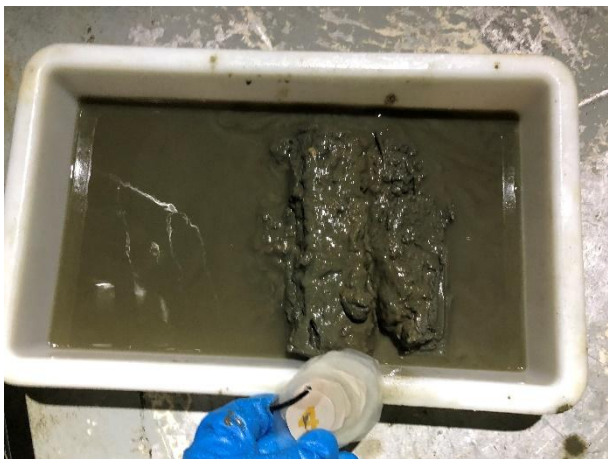
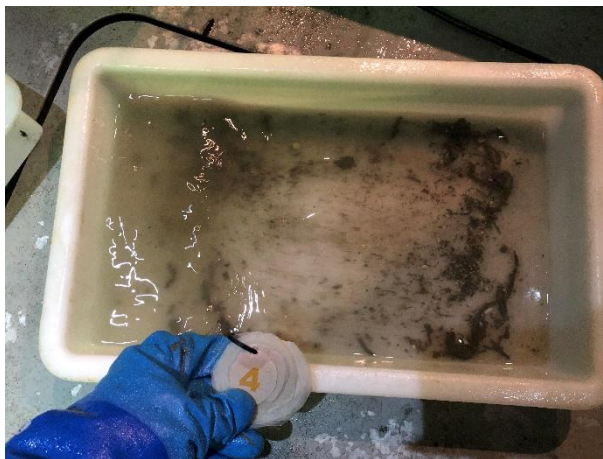
**Figur 9:** Bilder som viser sedimentet fra stasjon 4 før og etter siling. Sedimentet besto av leire og silt. Foto: Aqua Kompetanse AS.

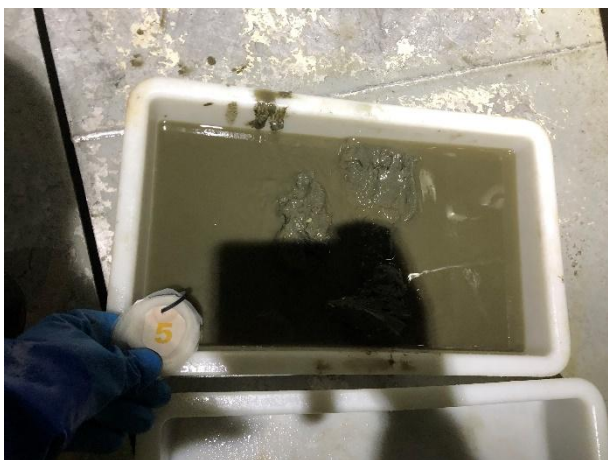
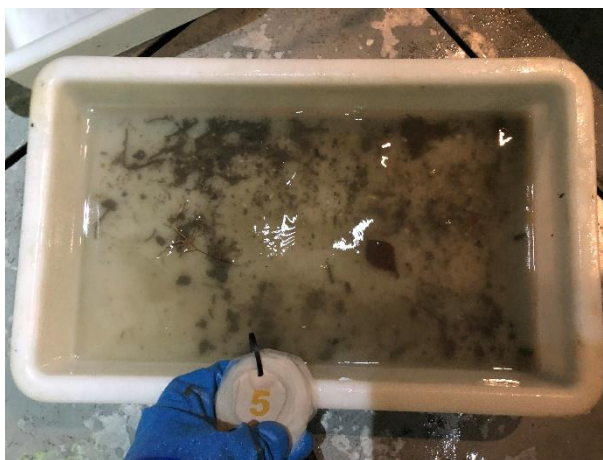
**Figur 10:** Bilder som viser sedimentet fra stasjon 5 før og etter siling. Sedimentet besto av leire og silt. Foto: Aqua Kompetanse AS.

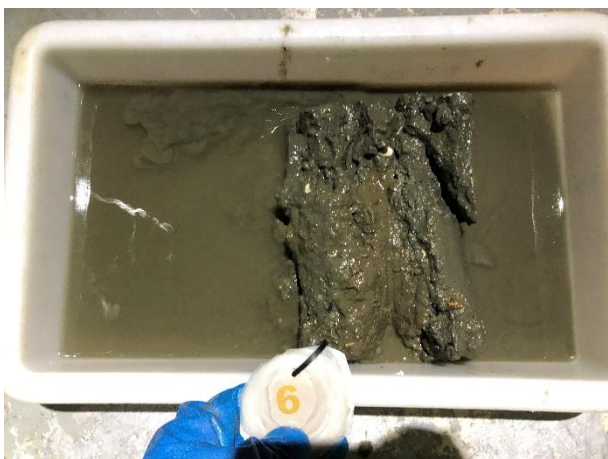
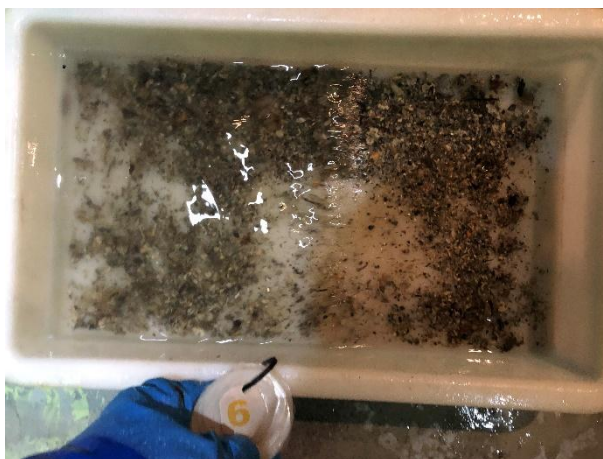
**Figur 11:** Bilder som viser sedimentet fra stasjon 6 før og etter siling. Sedimentet besto av leire og silt. Foto: Aqua Kompetanse AS.

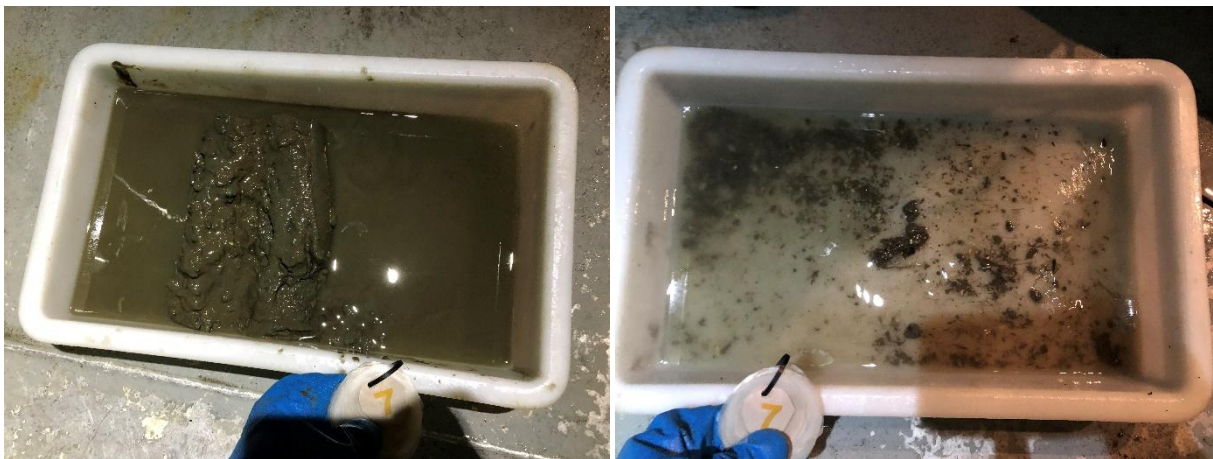
**Figur 12:** Bilder som viser sedimentet fra stasjon 7 før og etter siling. Sedimentet besto av leire og silt. Foto: Aqua Kompetanse AS.

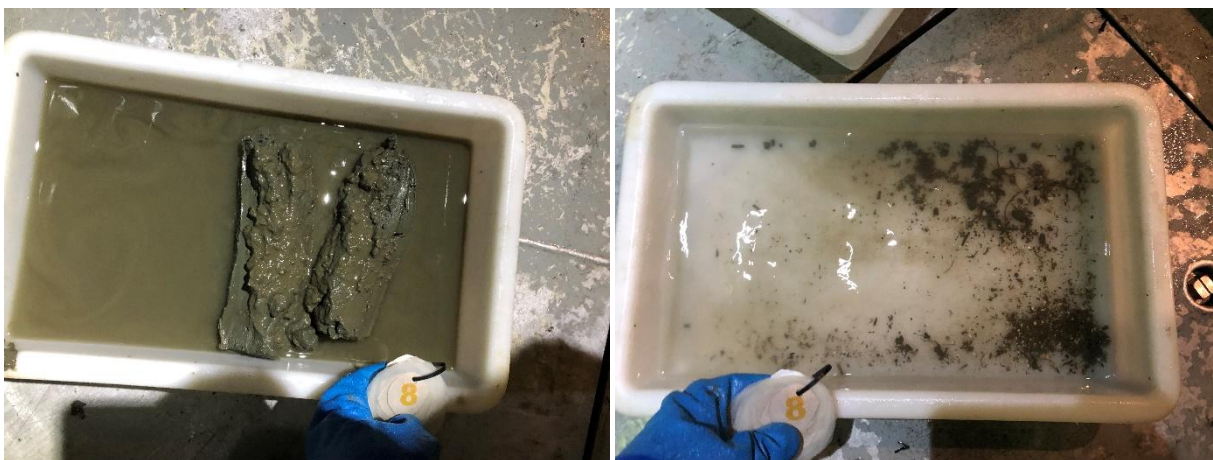
**Figur 13:** Bilder som viser sedimentet fra stasjon 8 før og etter siling. Sedimentet besto av leire og silt. Foto: Aqua Kompetanse AS.

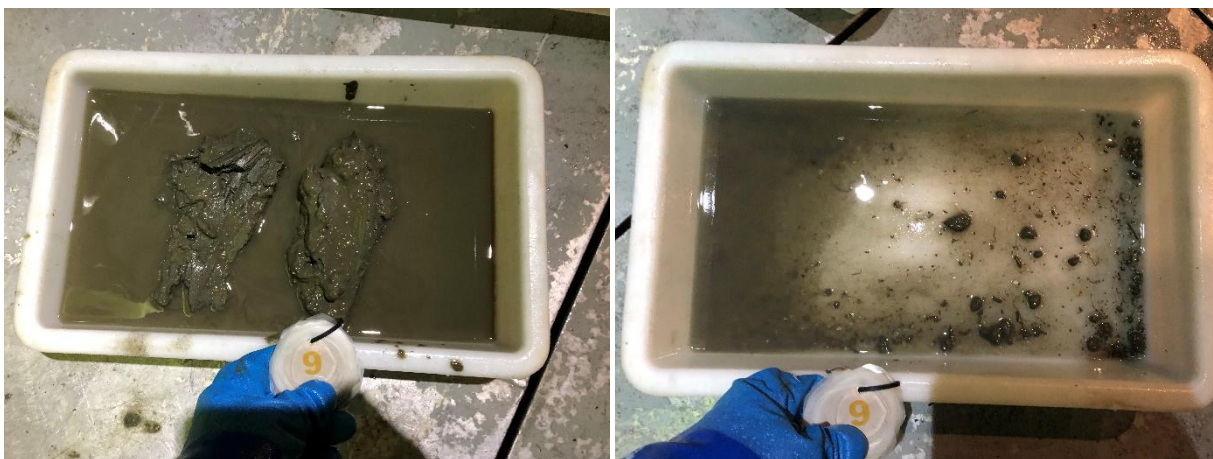
**Figur 14:** Bilder som viser sedimentet fra stasjon 9 før og etter siling. Sedimentet besto av leire og silt. Foto: Aqua Kompetanse AS.

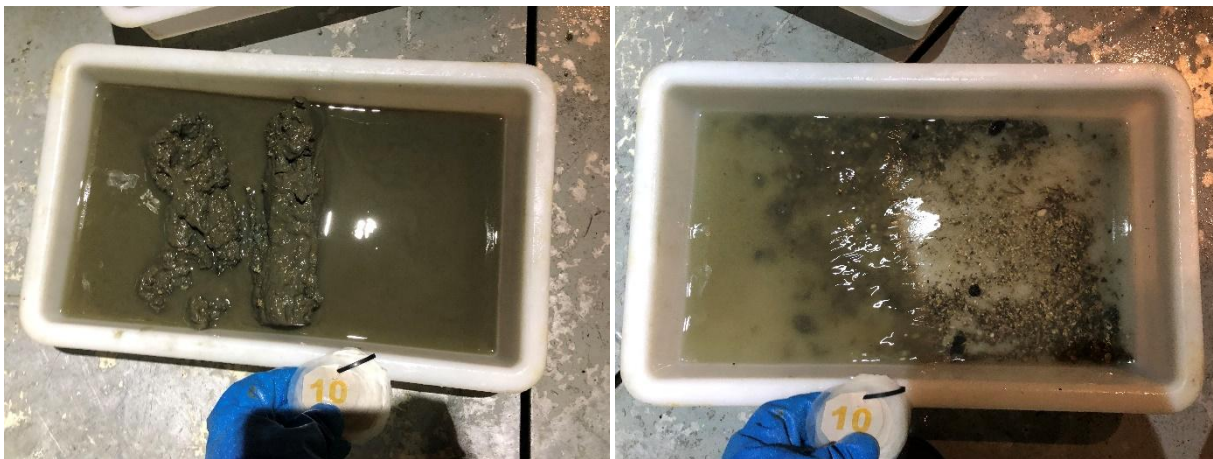
**Figur 15:** Bilder som viser sedimentet fra stasjon 10 før og etter siling. Sedimentet besto av leire og silt. Foto: Aqua Kompetanse AS.

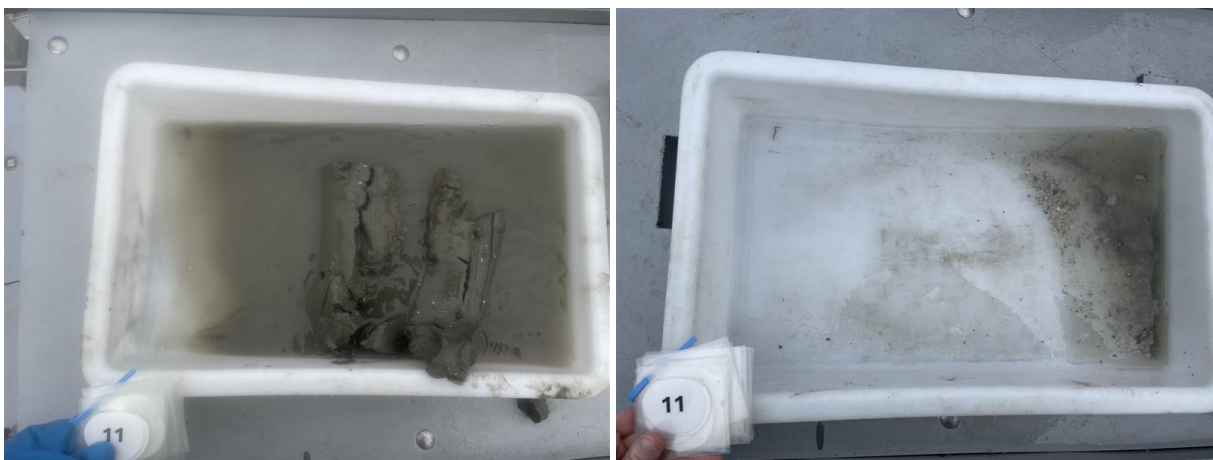
**Figur 16:** Bilder som viser sedimentet fra stasjon 11 før og etter siling. Sedimentet besto av leire og silt. Foto: Aqua Kompetanse AS.

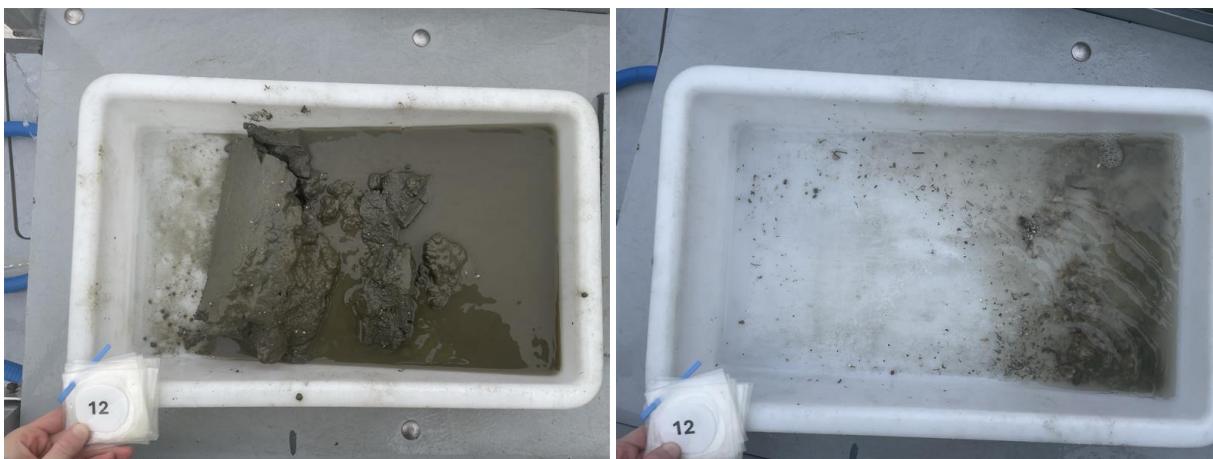
**Figur 17:** Bilder som viser sedimentet fra stasjon 12 før og etter siling. Sedimentet besto av leire og silt. Foto: Aqua Kompetanse AS.

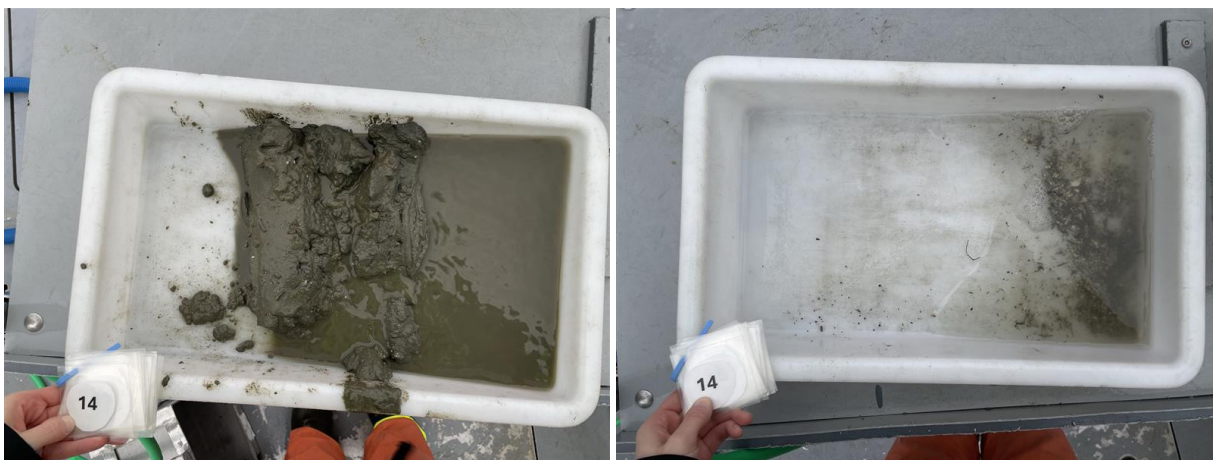
**Figur 19:** Bilder som viser sedimentet fra stasjon 14 før og etter siling. Sedimentet besto av leire, silt og sand. Foto: Aqua Kompetanse AS.
