**Havbunnskartlegging ved
Sandvika, Nesna kommune,
16.12.2022**

Kime Akva AS

2007-12-22M SANDVIKA

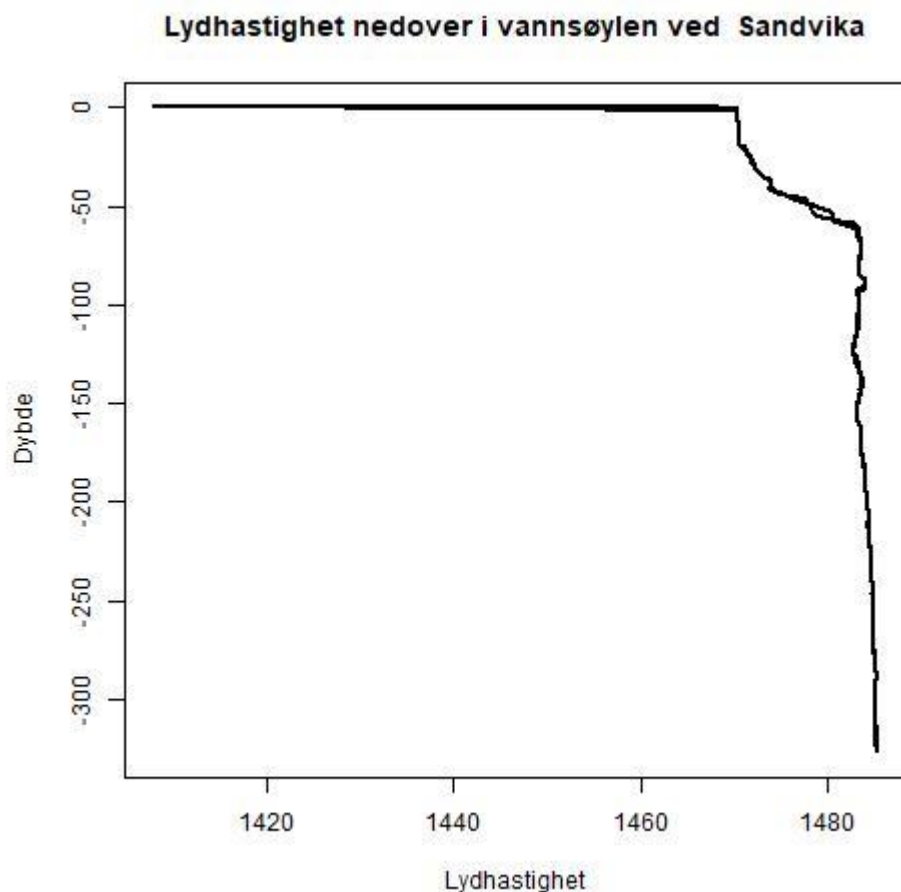
Figur 3.1: Lydhastighetsprofil fra Sandvika 16.12.2022.

Den antatte lydhastigheten WASSP/Olex benytter for å beregne dybder er en annen mulig feilkilde, hvor feil i lydhastighet ofte vises som konvekse eller konkave strukturer i batymetrien, avhengig av om antatt lydhastighet er for lav eller for høy. Ved denne kartleggingen ble det benyttet en CTD (konduktivitet, temperatur og dybde) til å ta en profil av lydhastighet i vannsøylen før opplodningsstart (**Figur 3.1**). Profilen ble deretter konvertert til et format Olex forstår og lastet inn. Ettersom profilen i vannsøylen varierer med tid og geografisk plassering vil lydhastigheten kunne påvirke resultatene, men trolig ikke i stor grad for dette datasettet. Opplodningsforholdene var tilfredsstillende.
